Vidablick 4

Dagvatten – grundvatten

Momentux har blivit ombegärda att granska och bedöma funktionaliteten i presenterad lösning för dagvatten, kommentera eventuell påverkan på grundvattennivå på fastigheten.

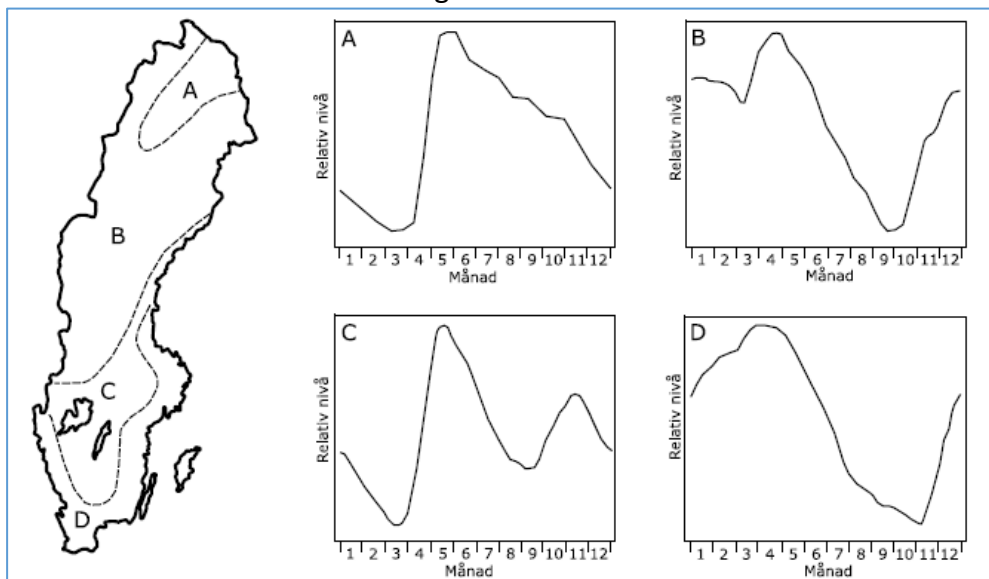
Relativ nivå på grundvatten

Grundvattennivåer har en naturlig variation:
