## Geologi och Bergteknik

*Fasanvägen etapp 13, Brevikshalvön, Tyresö*

18112896

2019-04-12

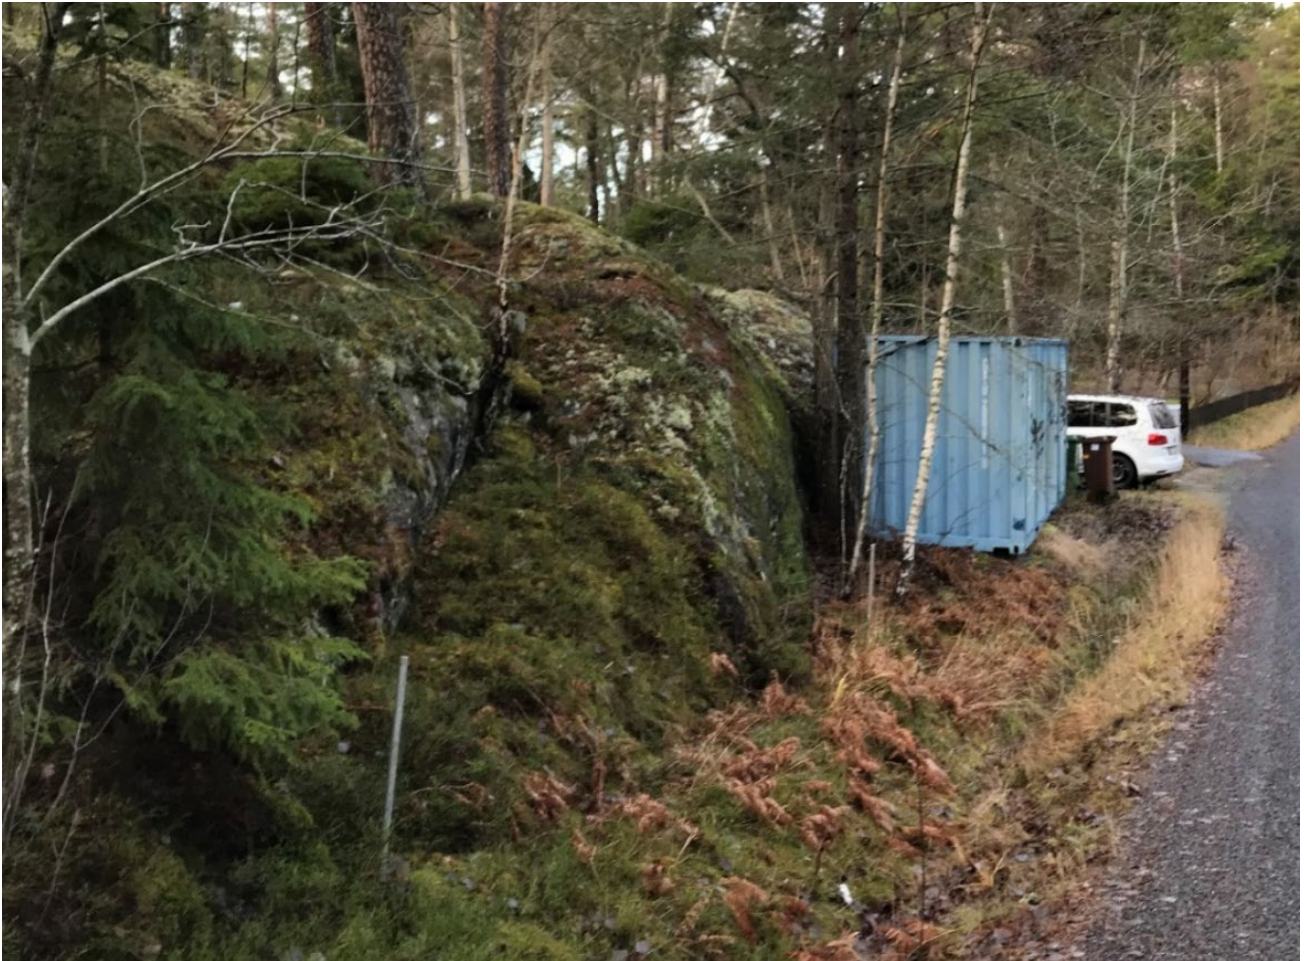
Figur 3: Häll B längs med Hackspettsvägen

I skärning längs med södra sidan av Hackspettsvägen dominerar branta sprickstrukturer som stupar SSV in mot befintlig skärning, se Figur 3. För att minimera behov av bergförstärkning och risk för "okontrollerat" utfall av bergmassan rekommenderas här att bergschakt och eventuell bergförstärkning anpassas efter befintliga sprickstrukturer.

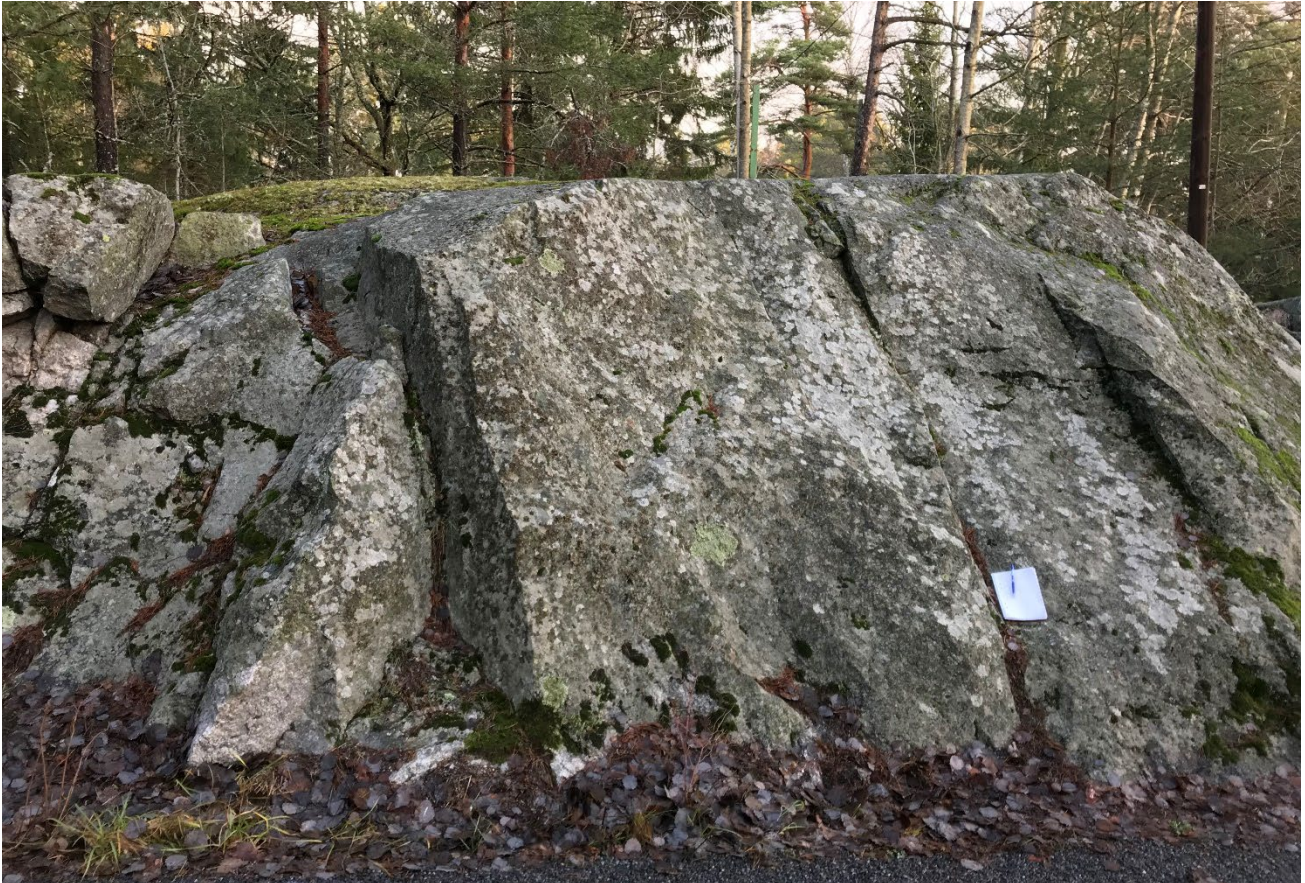
Figur 4: Häll C längs med Hackspettsvägen

I skärning längs med norra sidan av Hackspettsvägen dominerar medelbranta till branta sprickor/strukturer som stupar mot S-SO, befintlig skärning stupar här mot SV, se Figur 4. Bergmassan bedöms som delvis sprängskadad sedan tidigare bergschakt och en del öppna sprickor har observerats. Detta bör beaktas inför fortsatta bergarbeten. Skrotning av lösa block utförs innan bergschakt påbörjas.

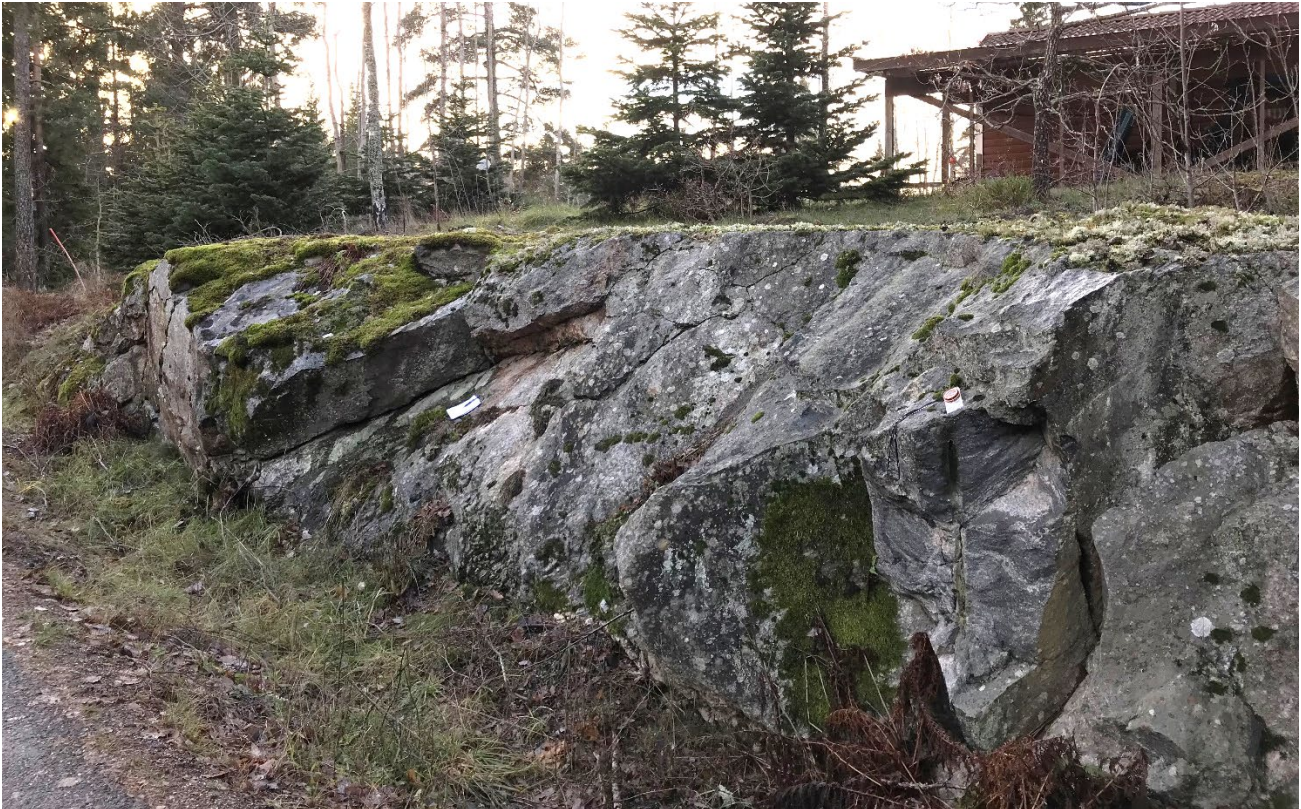
Figur 5: Häll D längs med Talgoxevägen

Längs med Talgoxevägen observerades flacka sprickstrukturer som stupar N till NO, dvs in mot vägområdet, se Figur 5. Dessa strukturer kan orsaka utglidning av block pga bakåtbrytning vid bergschakt och detta i sin tur kan orsaka intrång på fastighetsmark. Bergmassan bedöms även som delvis sprängskadad sedan tidigare bergschakt och en del öppna sprickor har observerats. Detta bör beaktas inför fortsatta bergarbeten. Skrotning av lösa block bör utföras och beroende på omfattning av planerad bergschakt bör även krönet förstärkas med vertikala bultar innan bergschakt påbörjas.

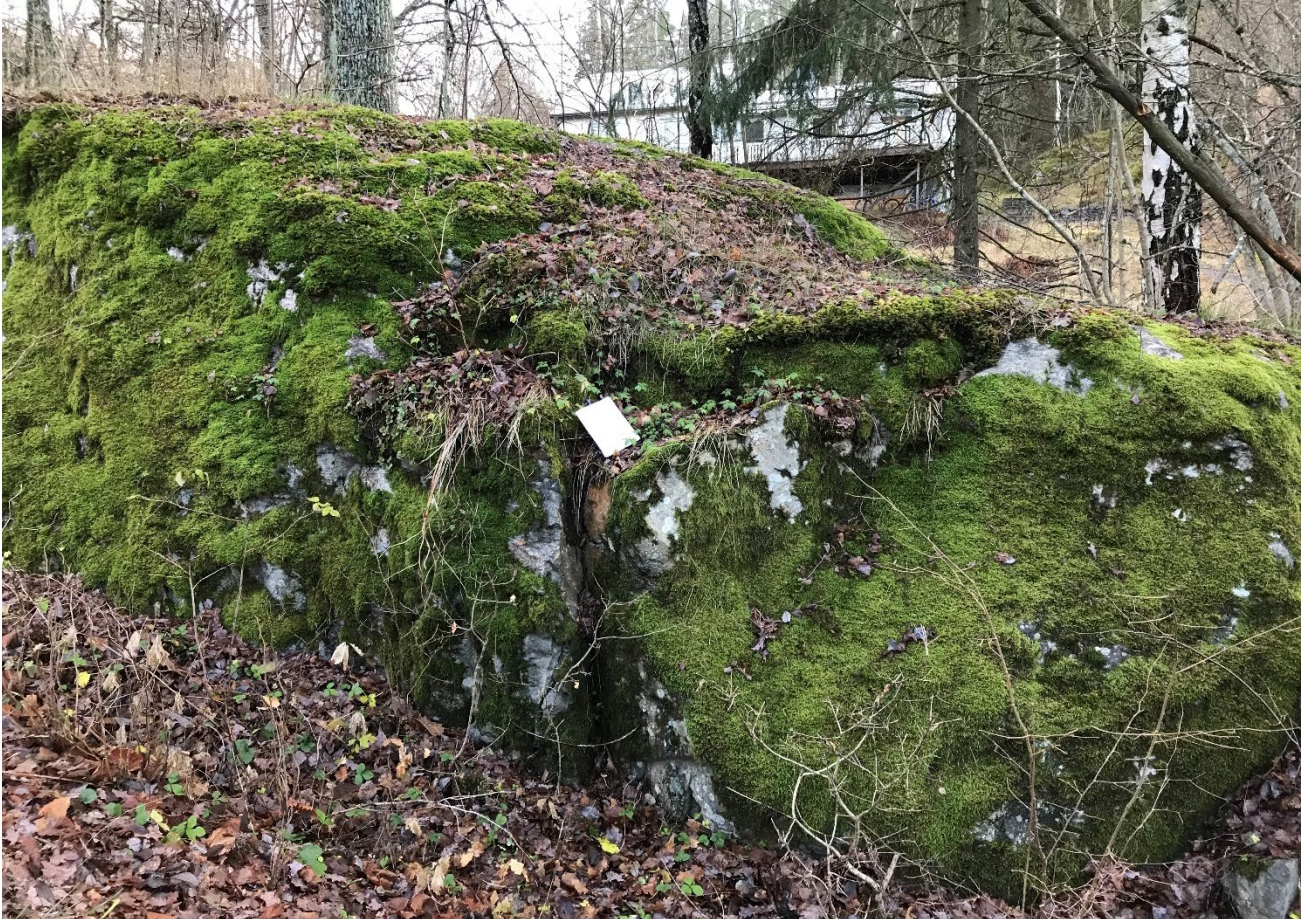
Figur 6: Häll E längs med Rödhakevägen

I befintlig slänt längs med Rödhakevägen observerades några medelbranta till branta sprickor som stupar mot SV och VSV, befintlig slänt stupar mot NV, se Figur 2. Här görs bedömningen att det ej föreligger någon risk för blockutfall och ingen bergförstärkning kommer att krävas.

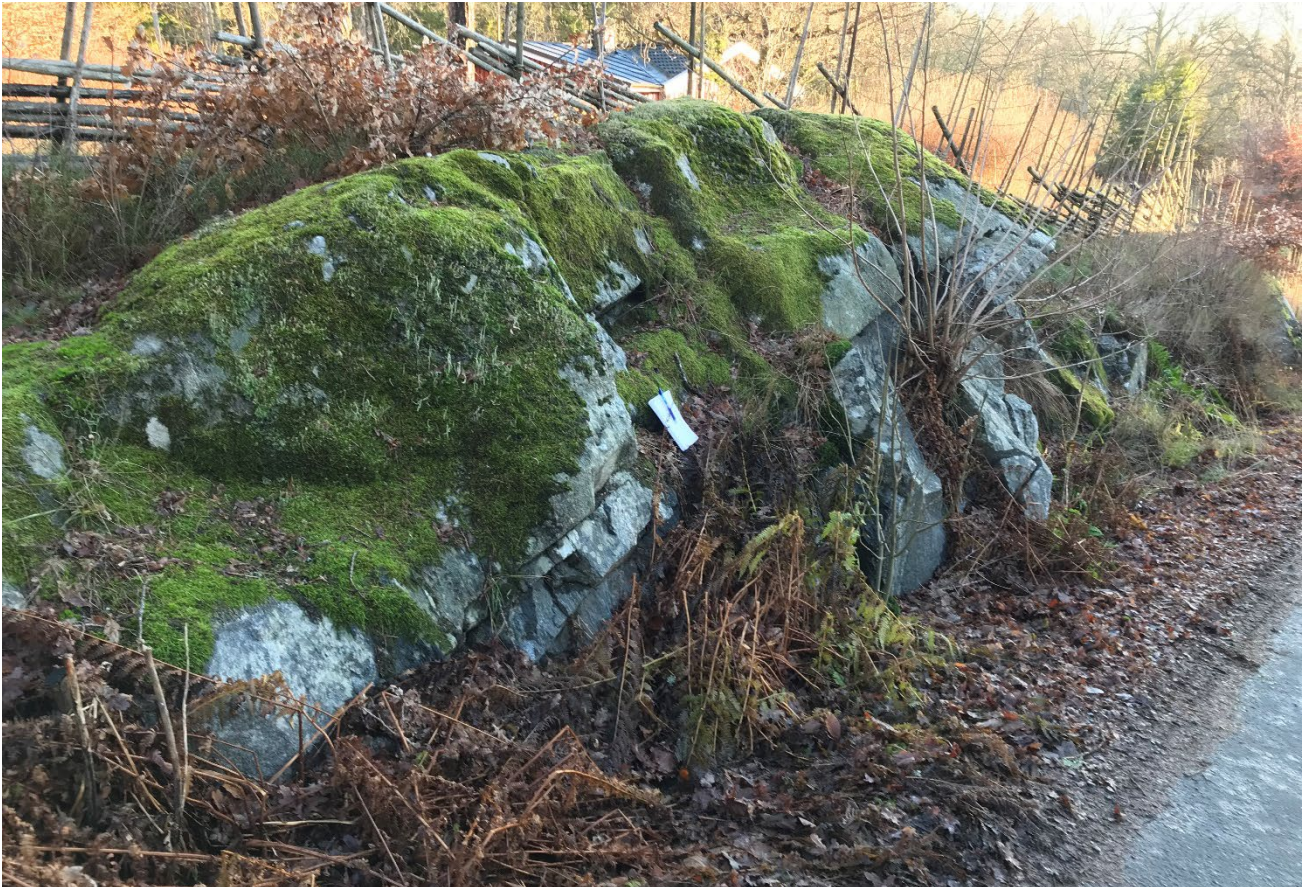
Figur 7: Häll F längs med Fasanvägen

Längs med Fasanvägen dominerar sprickstrukturer som stupar NO in mot befintlig skärning, se Figur 7. Bergmassan bedöms som delvis sprängskadad sedan tidigare bergschakt och en del öppna sprickor har observerats. Detta bör beaktas inför fortsatta bergarbeten.

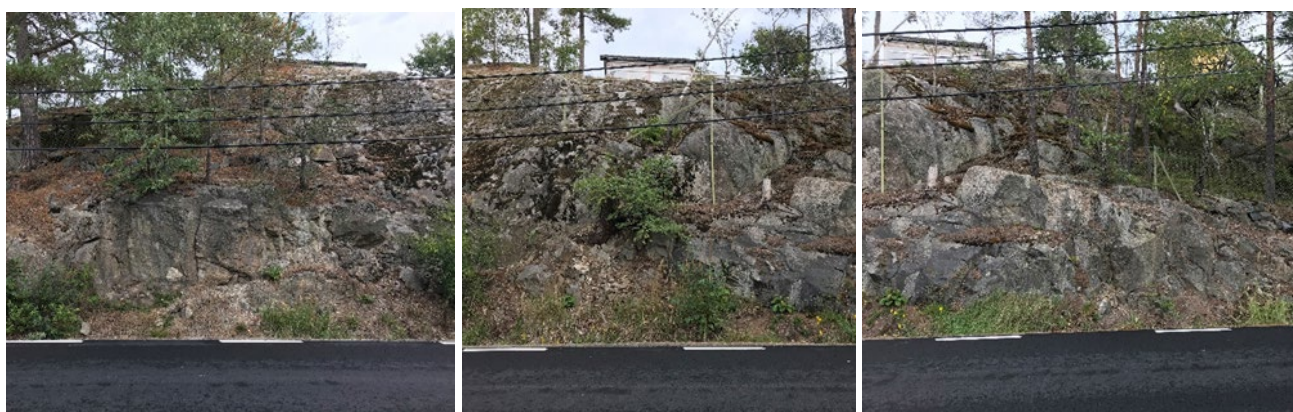
Figur 8: Häll G längs med Breviksvägen

I häll G längs med Breviksvägen dominerar branta sprickor/strukturer som stupar mot NV och NO, befintlig skärning stupar brant mot SSV, se Figur 8. Inga blockhållande bultar kunde observeras i skärningen. Bergmassan bedöms som delvis sprängskadad sedan tidigare bergschakt och en del öppna sprickor har observerats. Detta bör beaktas inför fortsatta bergarbeten. Behov av bergförstärkning med blockhållande bult styrs av omfattning på en eventuell breddning av vägen i detta snitt, samt avstånd mellan väggkant och skärning.

Noteras bör även att några buskar och små träd har fått fäste med sina rötter i sprickor i skärningen. Detta kan med tiden orsaka blockutfall pga rotspräckning. En regelbunden översyn av skärningen bör göras och lösa block bör tas med för att undvika okontrollerade blockutfall.

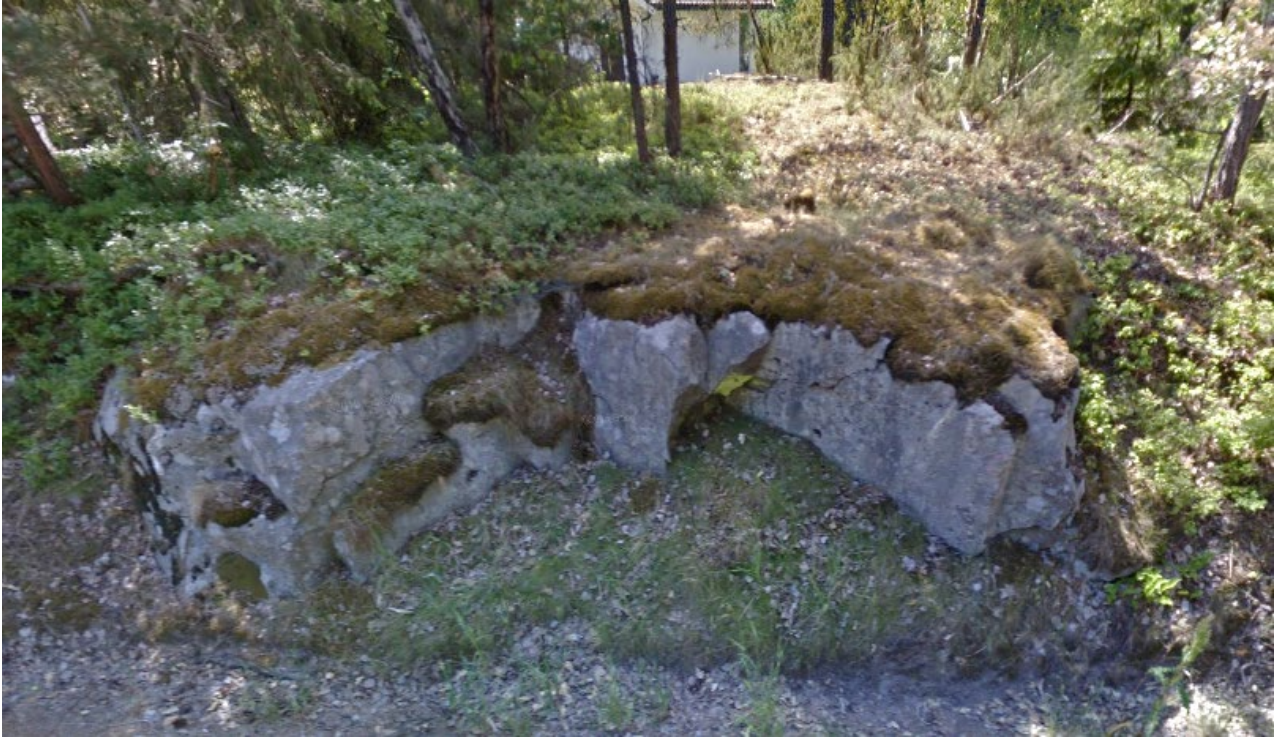
Figur 9: Häll H längs med Breviksvägen

Längs med Breviksvägen dominerar branta sprickor/strukturer som stupar mot NV och NO, befintlig skärning stupar mot NNO, se Figur 8. Här görs bedömningen att det ej föreligger någon risk för blockutfall och ingen bergförstärkning kommer att krävas.
