Utlåtande från certifierad sakkunnig avseende kulturvärden - bedömning inför rivning av befintligt enbostadshus med tre komplementbyggnader

Fastighetsbeteckning	Strand 1:6
Adress	Strandallén 46
Kommun	Tyresö

**Utlåtande från certifierad sakkunnig avseende kulturvården -
bedömning inför rivning av befintligt enbostadshus med tre komplementbyggnader
Bilaga 1 med bilder från platsbesök den 8e oktober 2019**

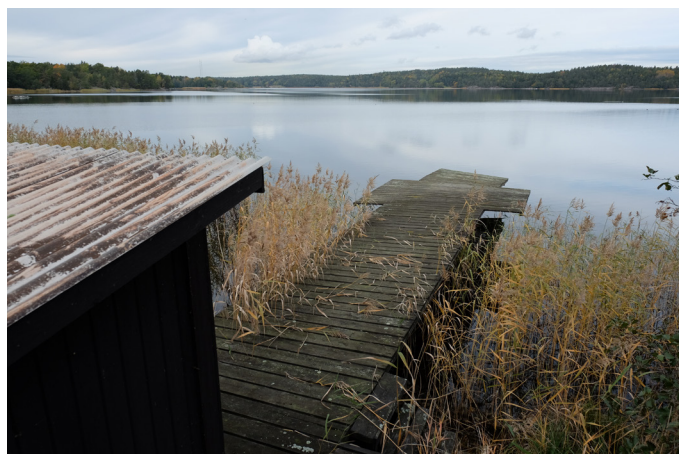
Bild 2 Bryggans hus och bryggan.

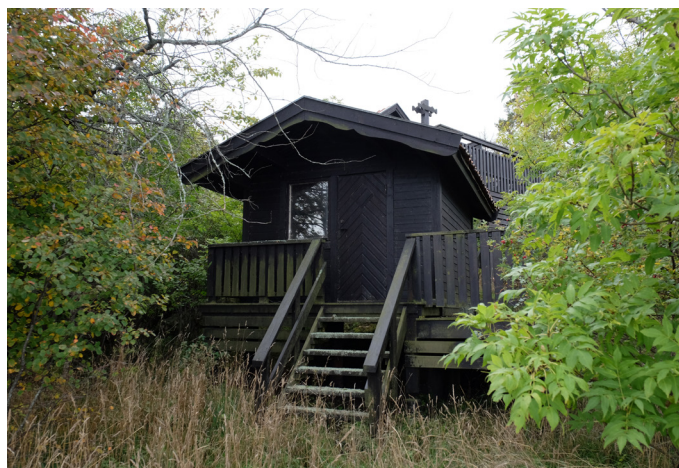
Bild 4 Den fristående boden.

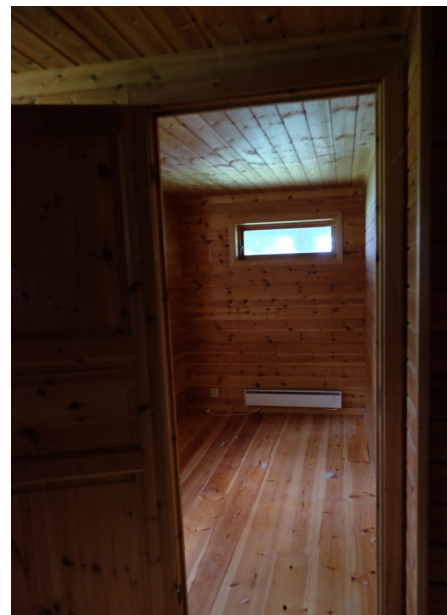
Bild 8 Interiör från tillbyggnaden våning en trappa.
