Utredning

Översiktlig berg- & geoteknik utredning inom
Ällmora området, Tyresö kommun

2013-03-15

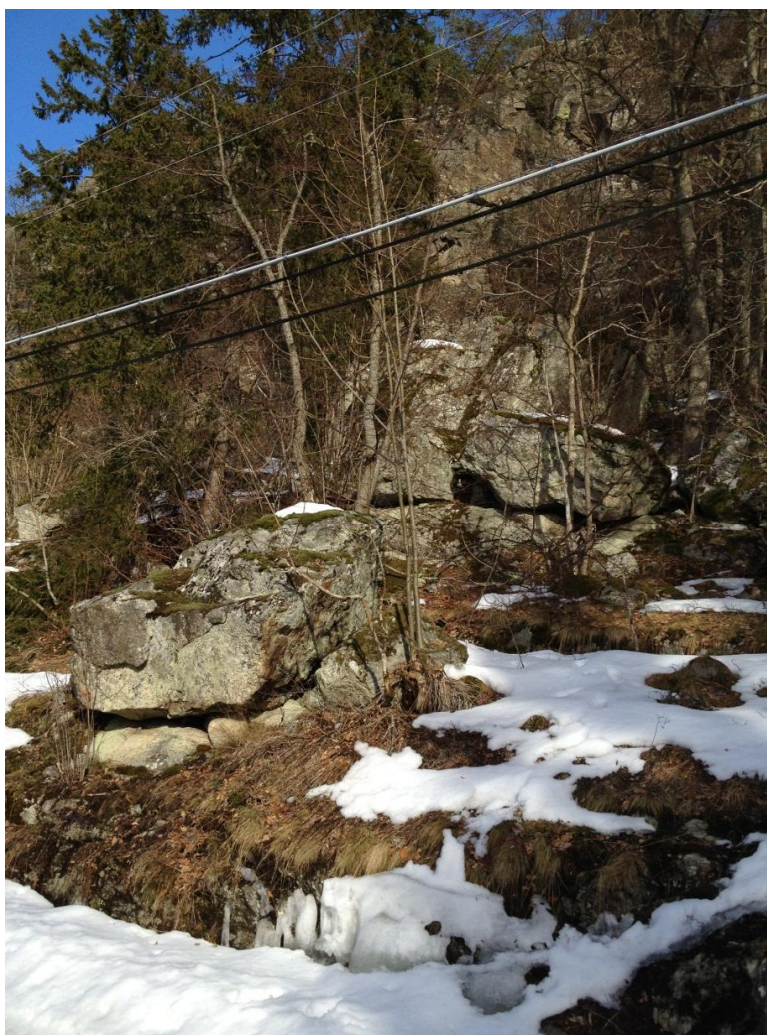
Figur 2. Stora, kantiga block ($> 1 \text{ m}^3$) som är ett tecken på stora ras i det förflutna. Dyvik 6:1.

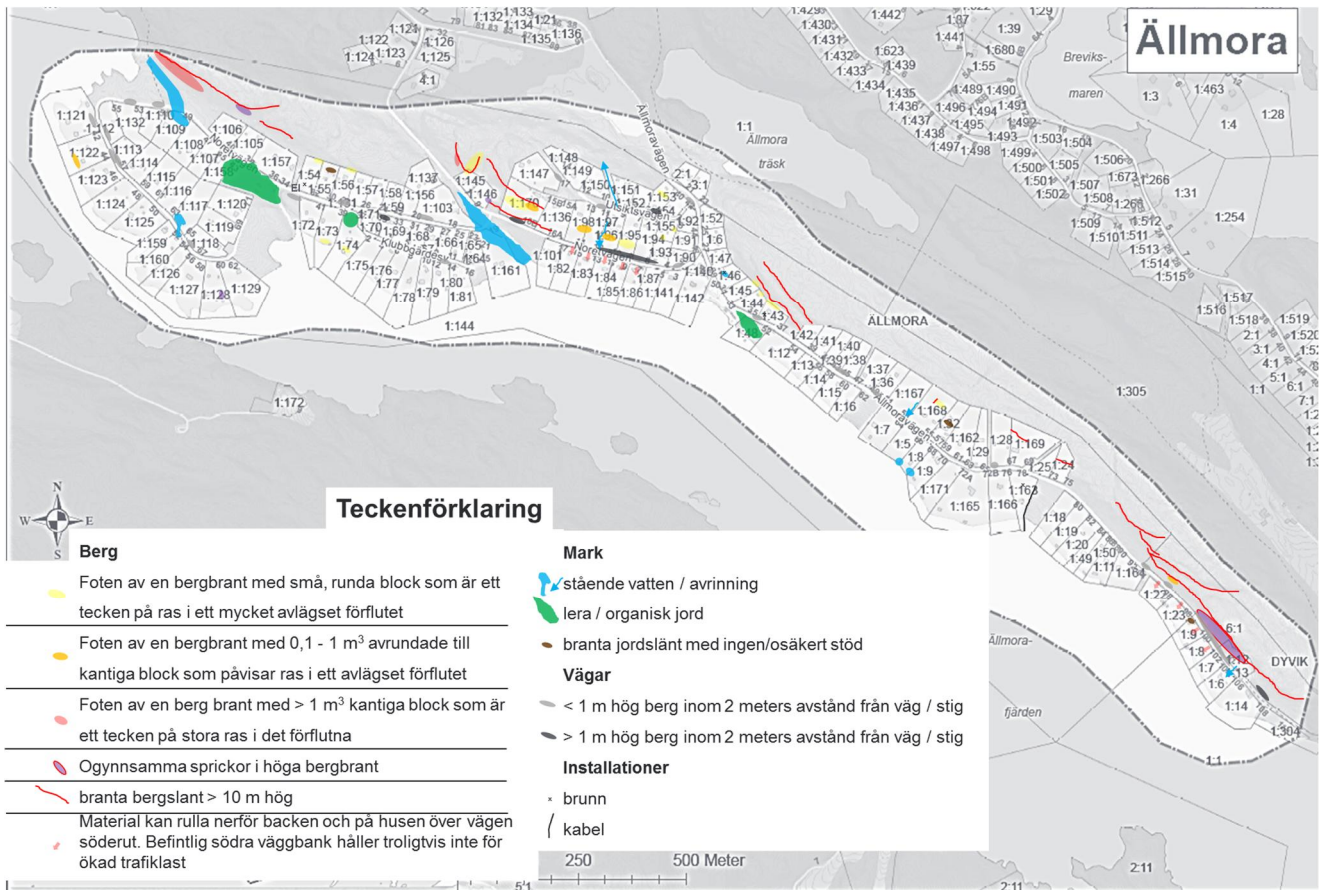
Figur 3. Översikt över riskområden.

Samtliga bergslanter inom området anses vara stabila (storskaligt) i dess nuvarande form. Emellertid har några områden längs bergbranter nordväster om Noretvägen och i Dyvik 6:1 lyfts fram (figur 3) som innehåller ogynnsamma sprickor för bergstabilitet och stora blockutfall. Bergväggen övergår till en kraftig sluttning från bergfoten mot fastigheter/hus på södra sidan av Noretvägen och Ällmoravägen. I den osannolika händelsen av bergfall från dessa bergbranter, finns det en risk för blockar fortsätter rulla ner i backen mot dessa hus.

En översiktlig bedömning visar att det för närvarande är stabilt och inte verkar ha några ogynnsamma sprickor. Vägsträckor med berg inom 2 meters avstånd från väggkant har lyfts fram (se figur 3) om vägområdet utvidgas i och med utbyggnad av vägsystemet i området. Befintliga väggbankar vid södra sidan av Noretvägen och Ällmoravägen håller troligtvis inte för ökad trafiklast i och med utbyggnaden för området.

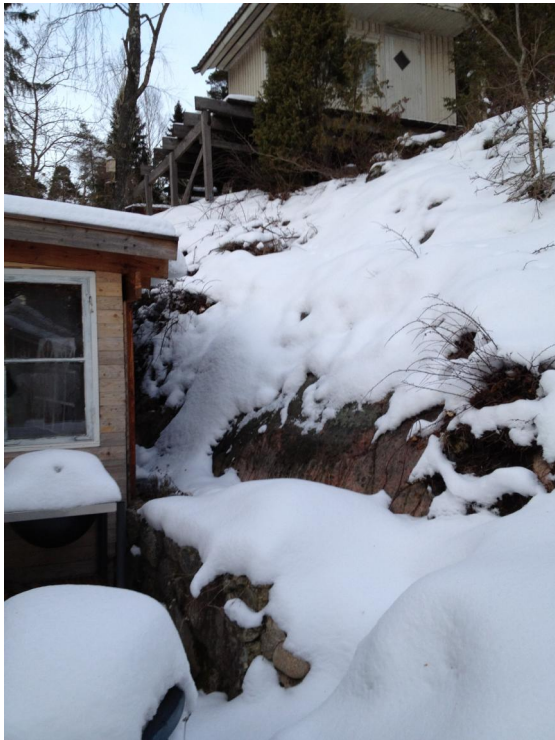
1-6 hus mot stabil bergvägg

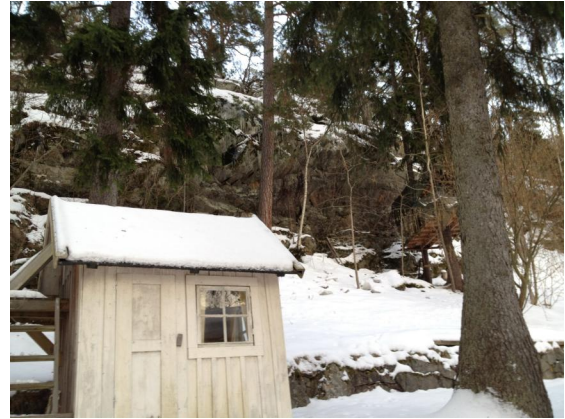
1-43 ogynnsamma sprickor i bergvägg bakom byggnad

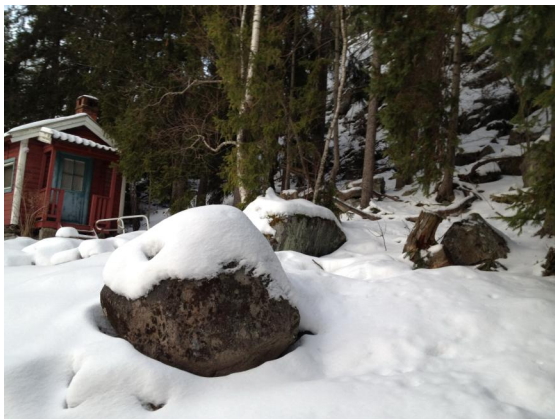
1-44 block vid bergsläntsfoten

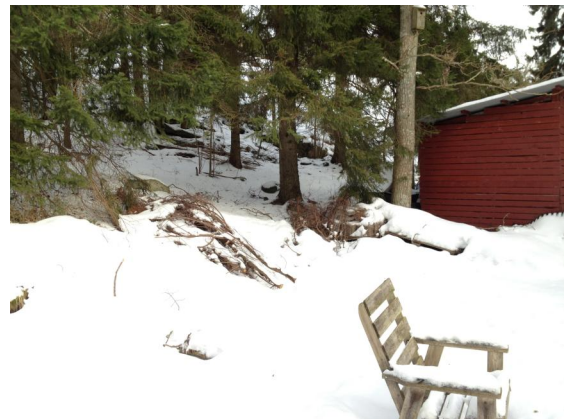
1-54 småhus byggt intill block vid bergslantsfot

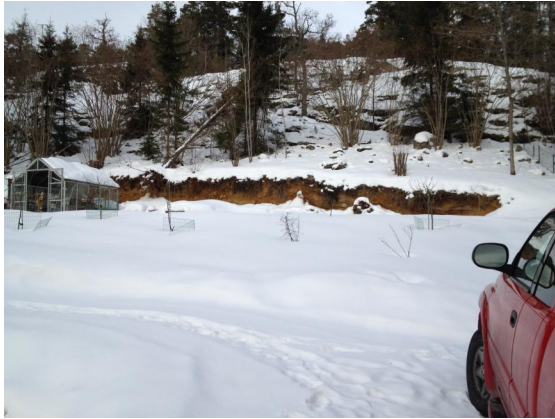
1-55 vertikal jordslänt bakom huset

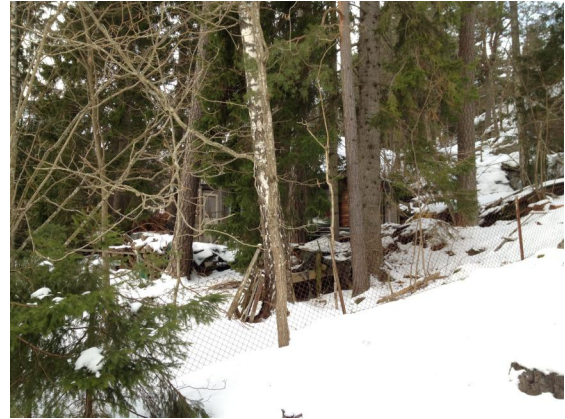
1-56 småhus byggt intill småblock vid bergsläntsfot

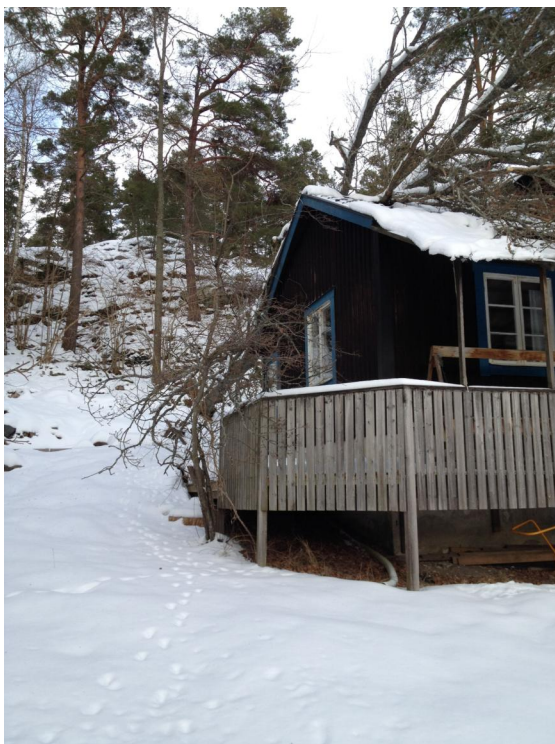
1-57 träd mot hus

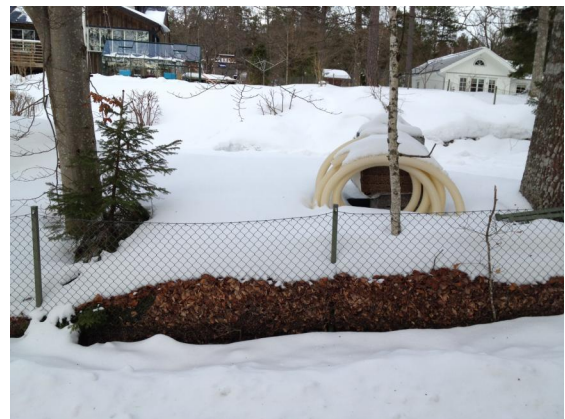
1-71 staket ger dåligt stöd till organisk jord

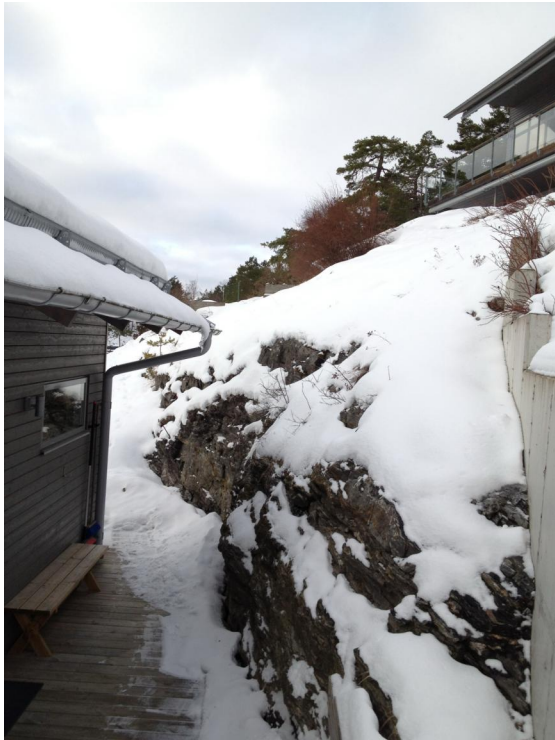
1-76 stabil bergvägg bakom bastu

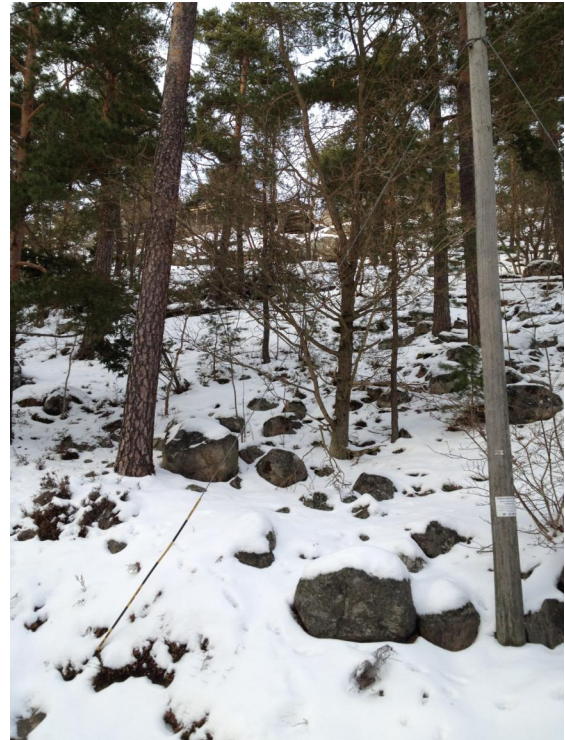
1-96 till 1-94 blockig slänt på norra sidan väggen

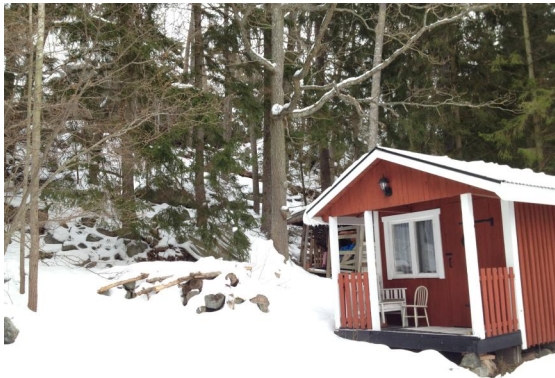
1-105 byggnad på småblock vid slantfot

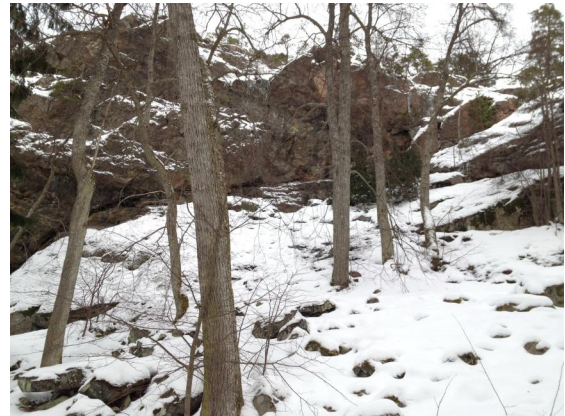
1-106 ogynsamm spricka i bergslänten
backhom fastighet 1

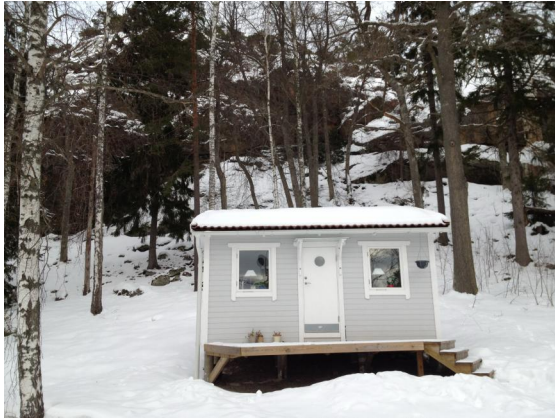
1-106 ogynsamm spricka i bergslänten bakom fastighet stupar mot huset

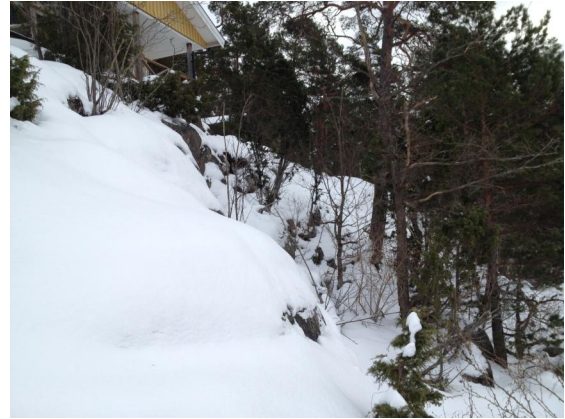
1-122 blockig håll under huset

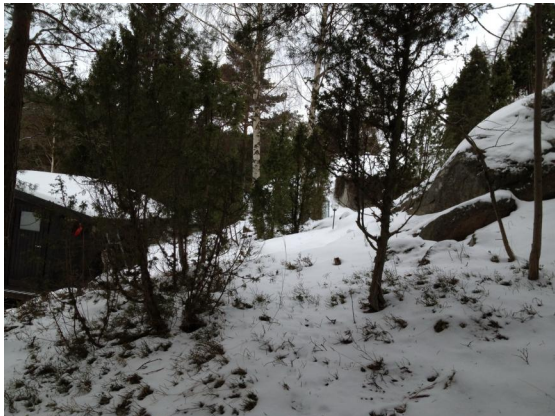
1-128 ogynsamm spricka stupar mot huset

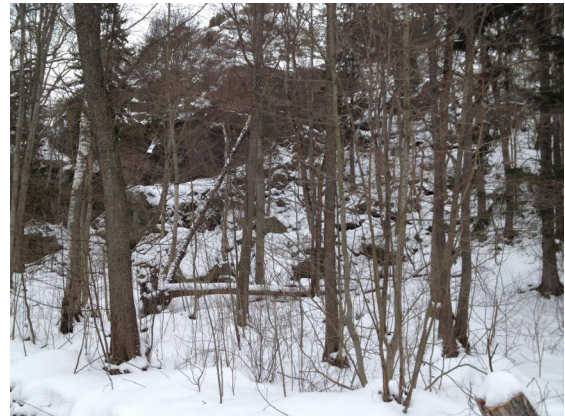
1-144 västra Noretvägen hög bergslant med stora block och våtmark vid foten

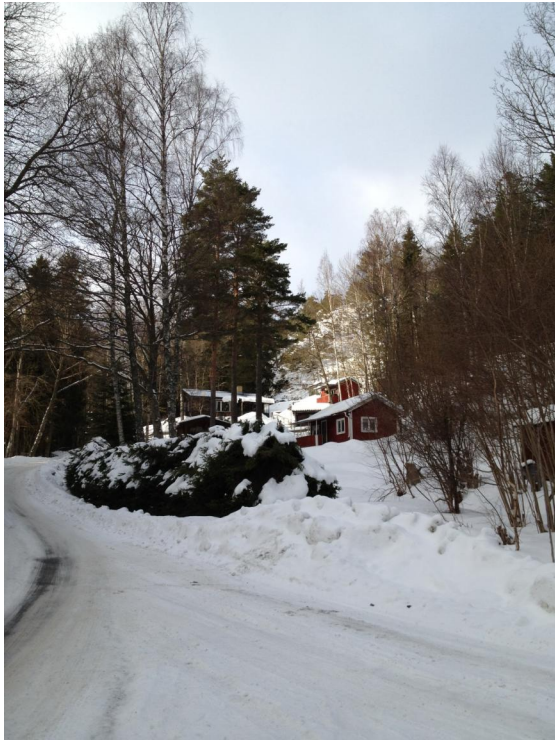
1-145 hög bergslänt bakom huset

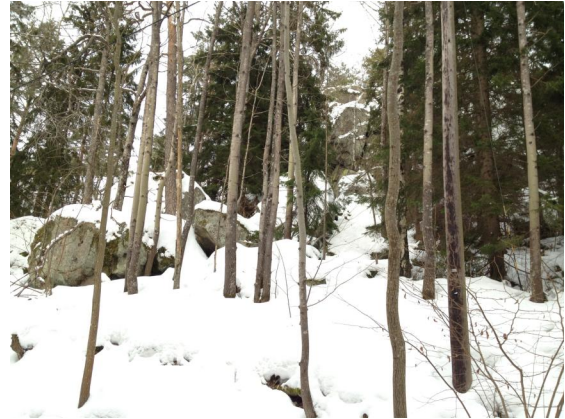
1-145 stora block väster om fastigheten stora block vid foten av bergslänt

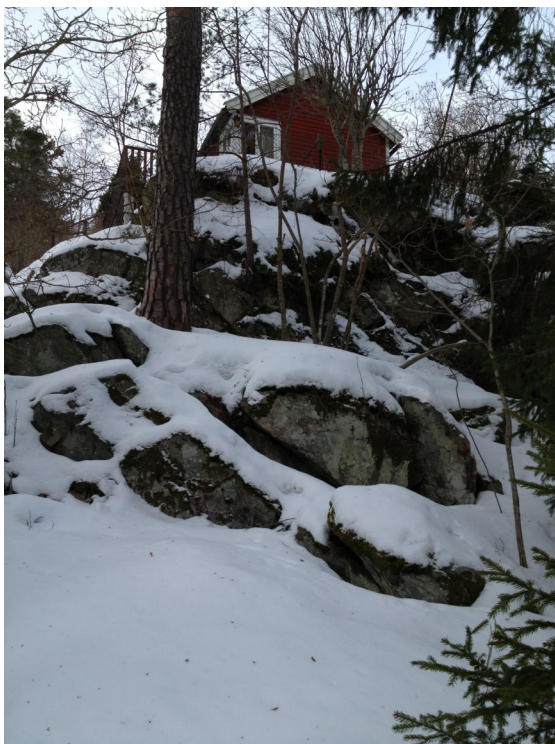
1-155 ogynsamm spricka under huset

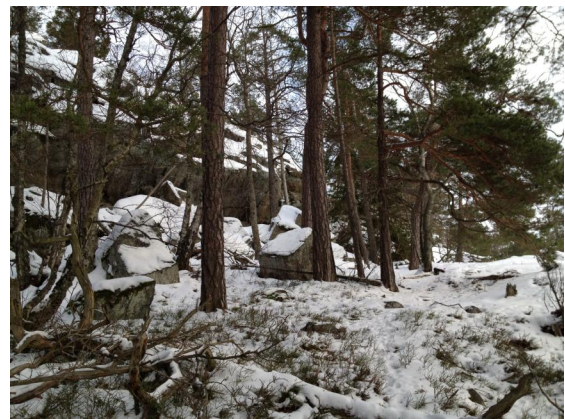
1-170 block på terassen

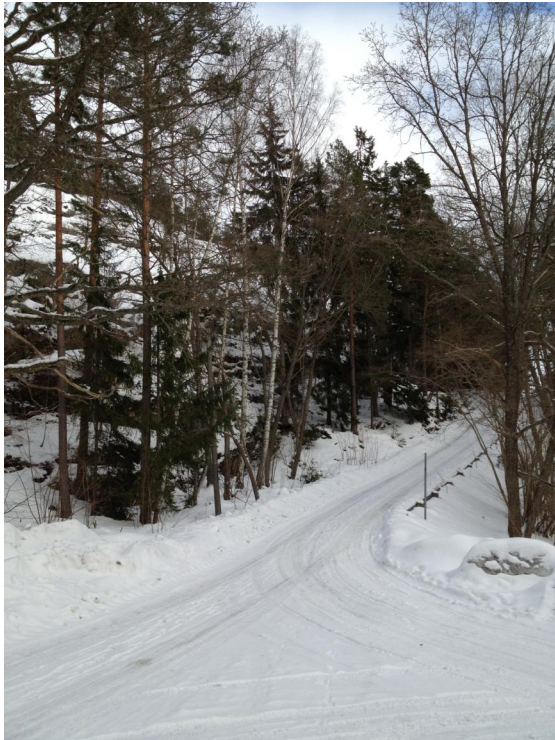
1-170 stabil hög bergslänt vid Noretvägen

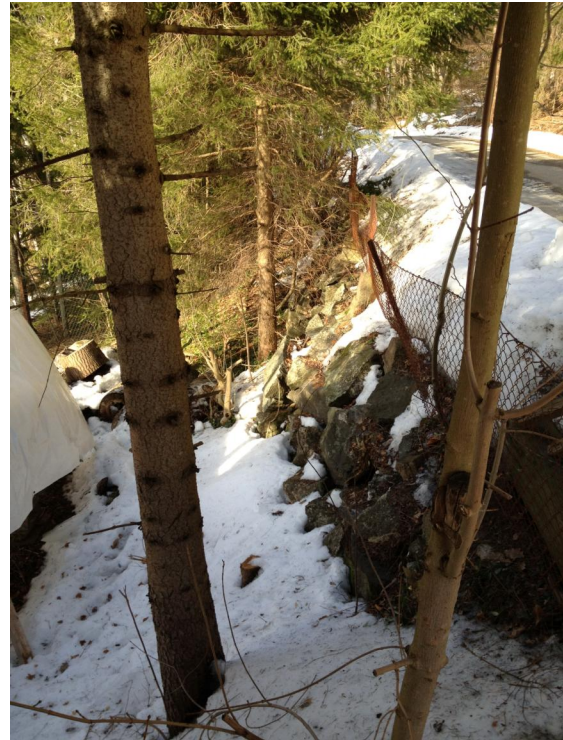
Dy1-9 stenmur i dålig skick

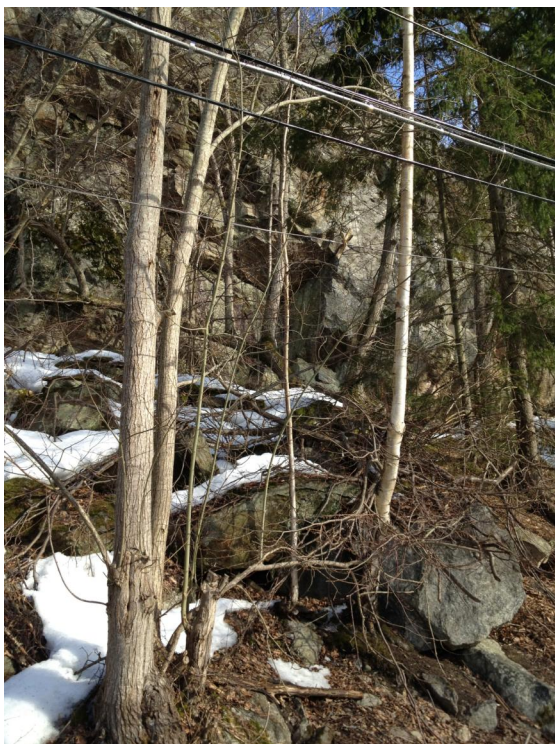
Dy6-1 block från ras i det förflutna

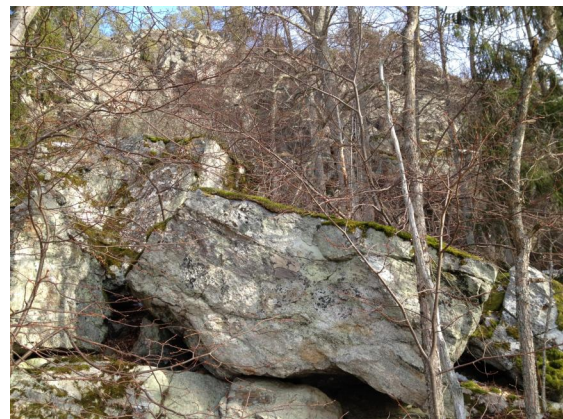
Dy6-1 block i bilstorlek vid bergslantsfoten

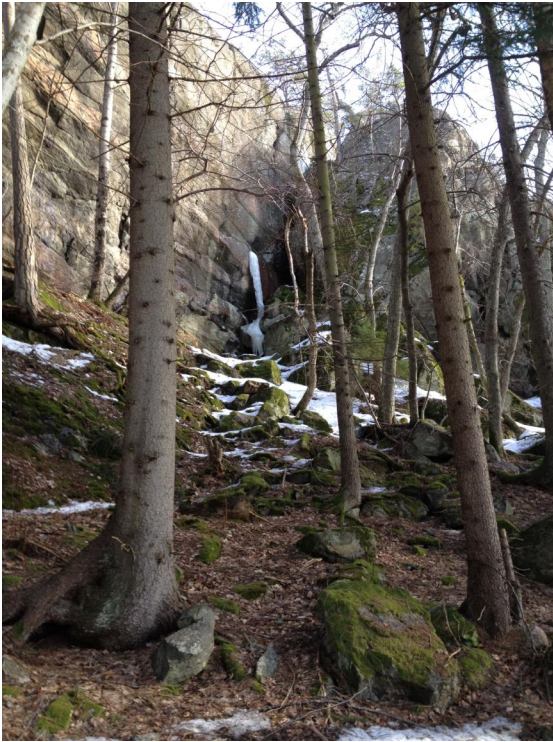
Dy6-1 hög bergvägg

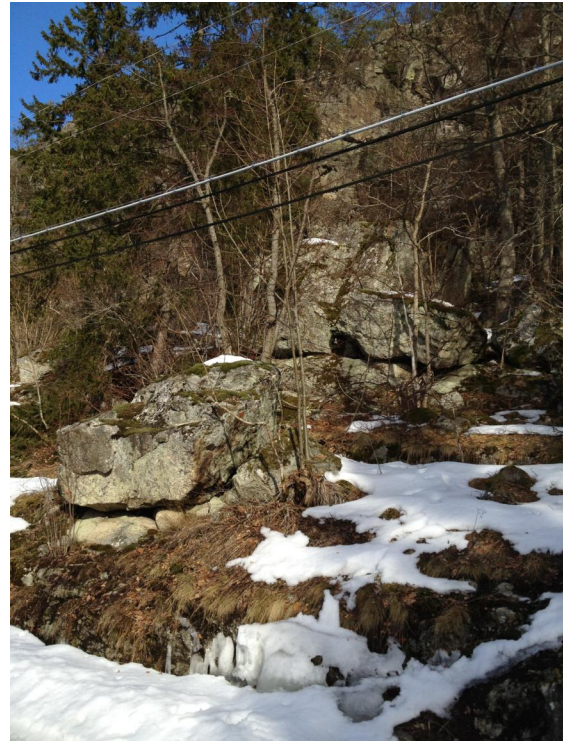
Dy6-1 stora block vid väggen från bergslänt

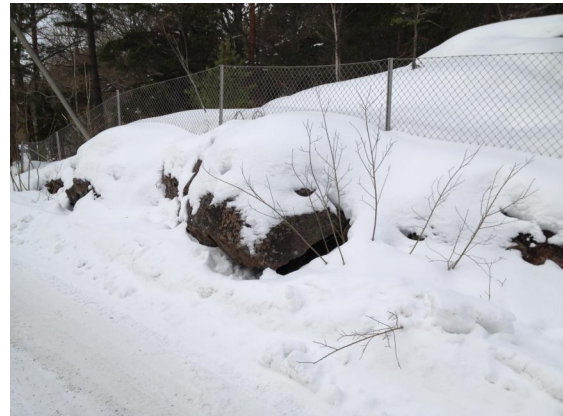
typisk låg berg vid väggen
