Utredning

Översiktlig berg- & geoteknik utredning inom
Ällmora området, Tyresö kommun

2013-03-15

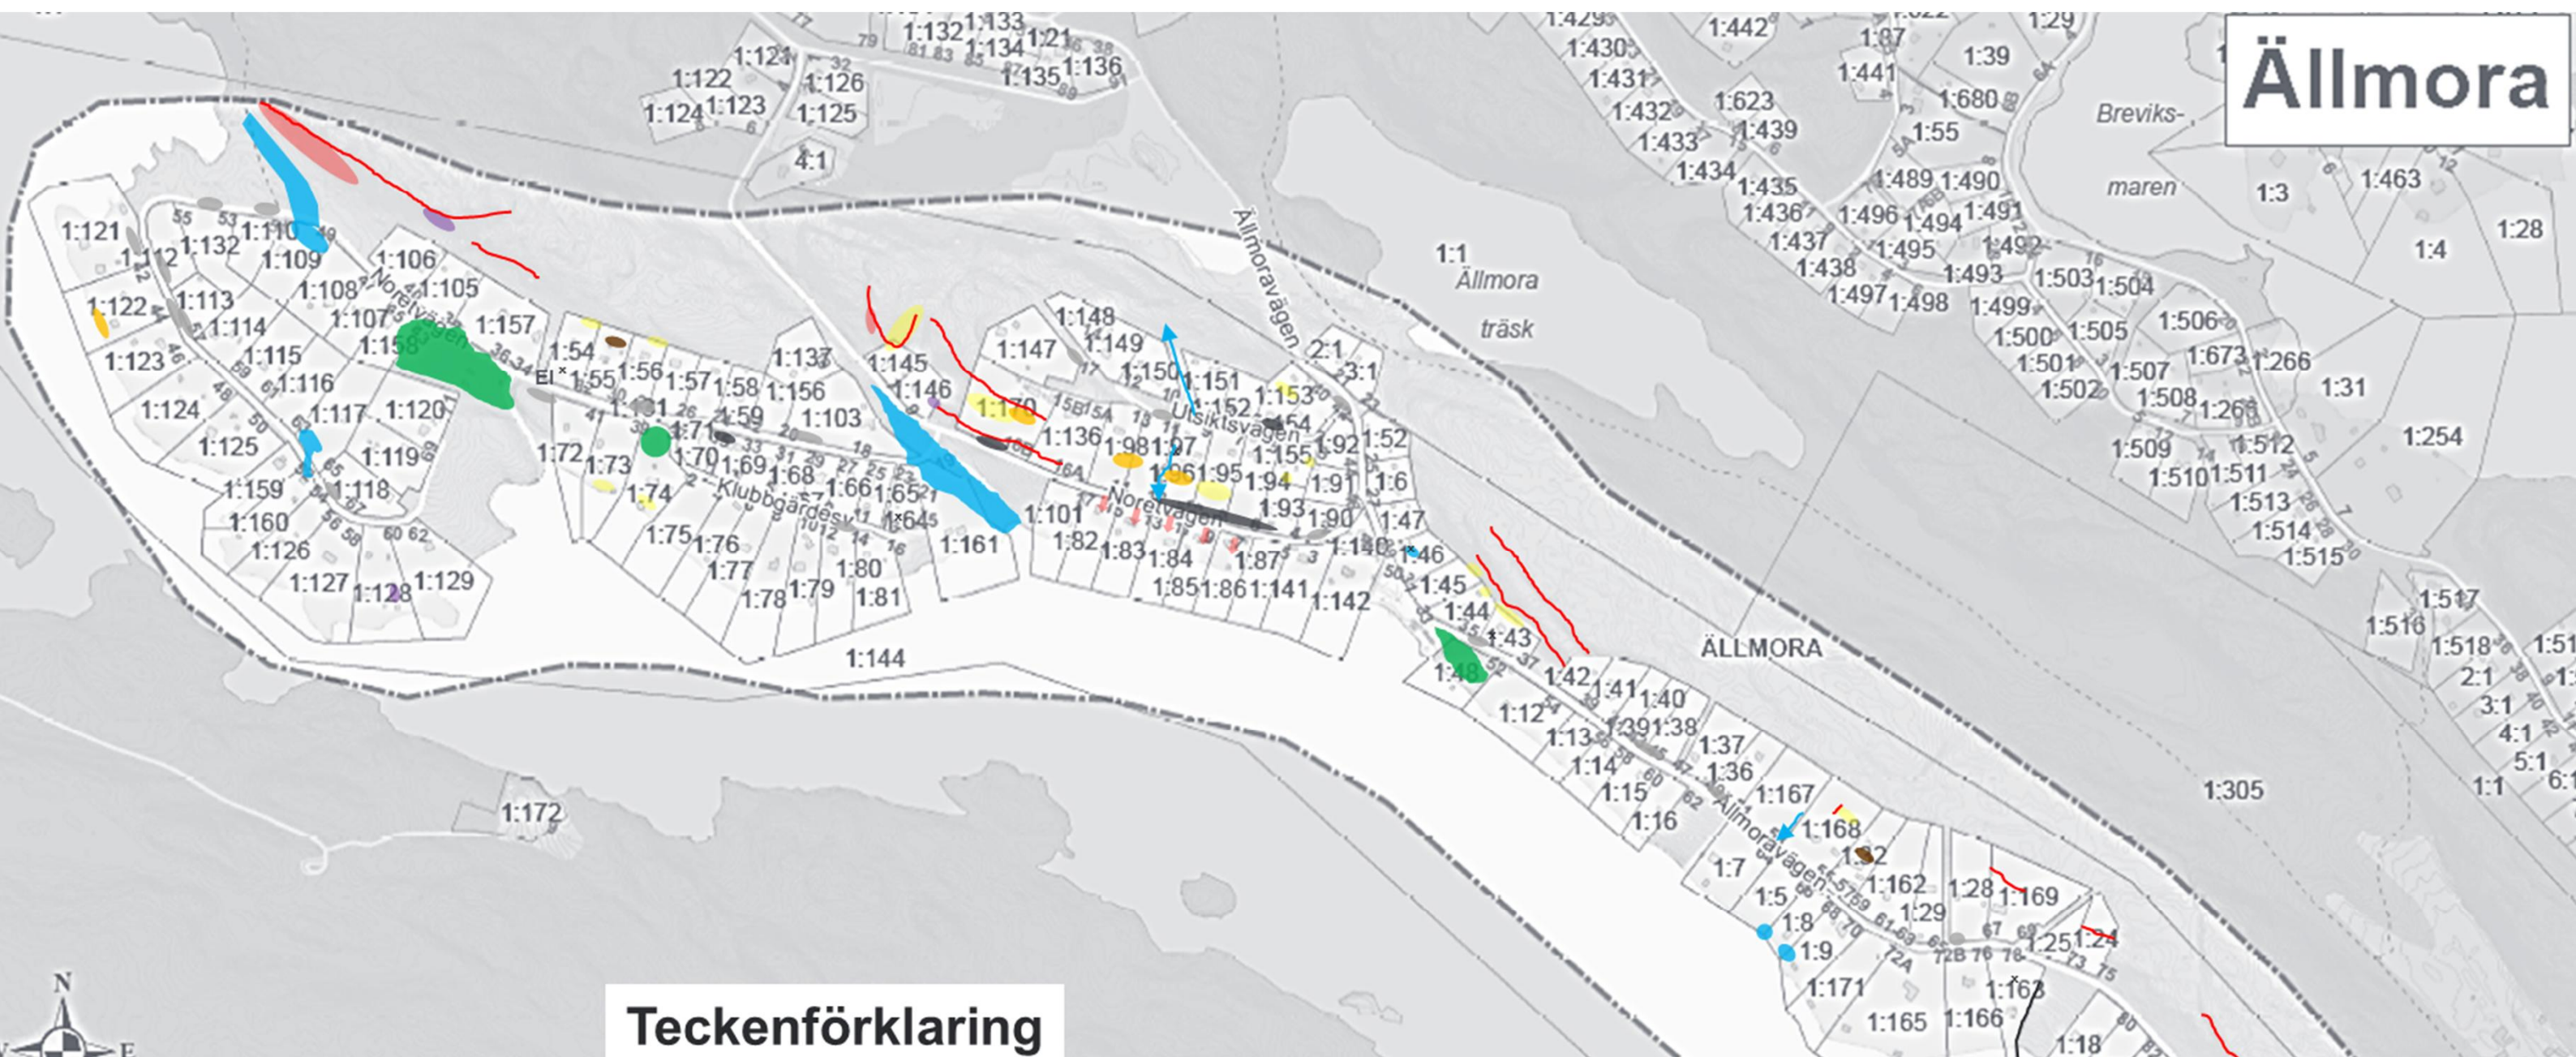
Samtliga bergslanter inom området anses vara stabila (storskaligt) i dess nuvarande form. Emellertid har några områden längs bergbranter nordväster om Noretvägen och i Dyvik 6:1 lyfts fram (figur 3) som innehåller ogynnsamma sprickor för bergstabilitet och stora blockutfall. Bergväggen övergår till en kraftig sluttning från bergfoten mot fastigheter/hus på södra sidan av Noretvägen och Ällmoravägen. I den osannolika händelsen av bergfall från dessa bergbranter, finns det en risk för blockar fortsätter rulla ner i backen mot dessa hus.

En översiktlig bedömning visar att det för närvarande är stabilt och inte verkar ha några ogynnsamma sprickor. Vägsträckor med berg inom 2 meters avstånd från väggkant har lyfts fram (se figur 3) om vägområdet utvidgas i och med utbyggnad av vägsystemet i området. Befintliga väggbankar vid södra sidan av Noretvägen och Ällmoravägen håller troligtvis inte för ökad trafiklast i och med utbyggnaden för området.

Fastigheter med branta bergryggar över 10 meter, medför en viss risk för nedfall (block och träd). Generellt bör det finnas en restriktion för utbyggnad mot bergväggar, förslagsvis 1:1 för att skapa en uppfångszon. Vidare skall släntning från bergfot mot fastigheten undvikas samt att lös vegetation och trädrötter i befintliga sprickorsystem på bergväggen renas.

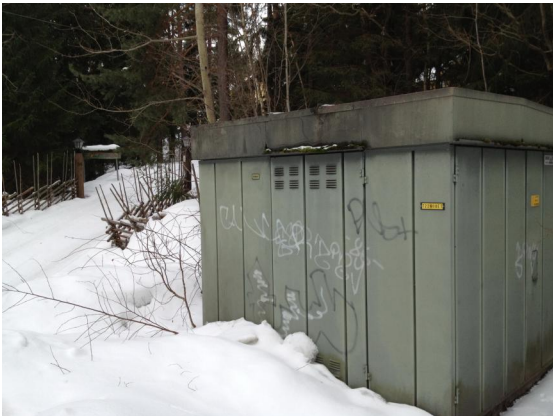
El skåp vid 1-157
