# Forellen 17, Bollmora Tyresö kommun

Detaljplan för Forelltorget NTC etapp 7, Tyresö Centrum

**Utrednings PM Geoteknik – Mark- och vattenförhållanden  
och grundläggning m m**

2022-02-04

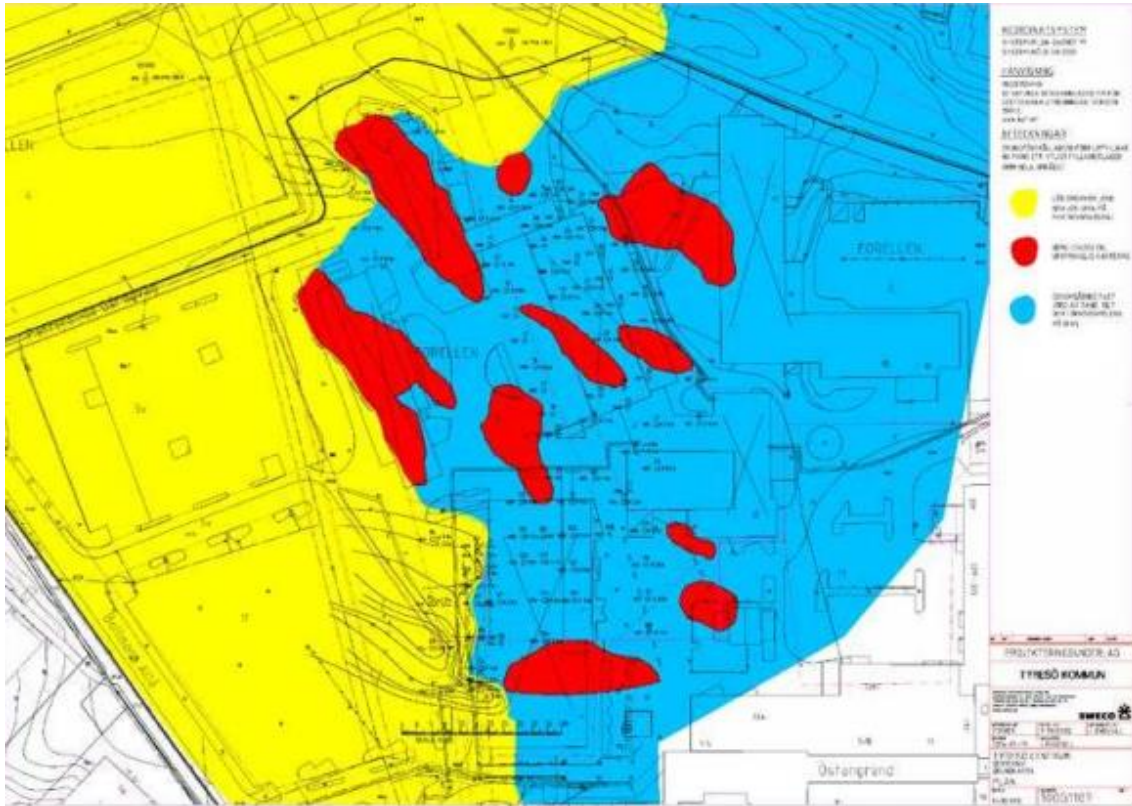
Figur 3. Geologisk förhållanden inom planområdet, SWECO 2014, Rött utvisar förekomst av ytnära berg, blått utvisar förekomst av finkornig friktionsjord, motsvarande orange på SGU:s karta, Gult redovisar förekomst av lera(under ett mäktigt lager fyllning).

Enlig SWECO:s geotekniska beskrivning från 2014, där man bl.a. sammanställt äldre undersökningar utförda på 1960-talet, förekommer ytnära berg i något större omfattning inom planområdet än vad SGU:s karta utvisar, se Figur 3 nedan.

Stora delar av det som SWECO redovisar som finkornig friktionsjord, blått, torde dock vara finkornig fyllning.
