TYRESÖ

DETALJPLAN INOM AMARYLLIS

PM GEOTEKNIK

PROJEKTERINGSUNDERLAG

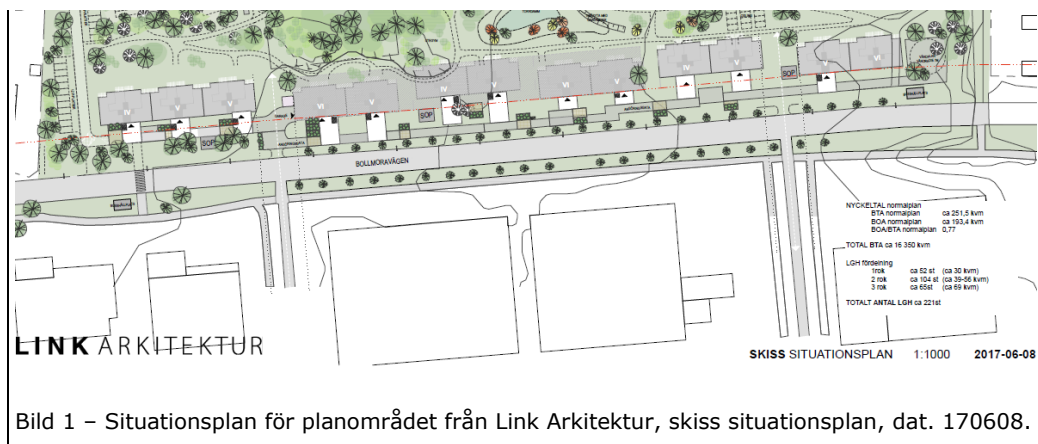
Bild 1 – Situationsplan för planområdet från Link Arkitektur, skiss situationsplan, dat. 170608.

Planområdet är belägen strax norr om Bollmoravägen begränsat i väster av Lindblomsvägen och i öster av Lindalens Gårdsväg, Tyresö kommun. Projektet innehåller bostäder i form av 13 st flerbostadshus sammanbyggda till 6 huskroppar. Byggnationen innehåller ca 16350 kvm BTA. – se illustrationsplan nedan. Situationsplan som använts för uppdraget är från Link Arkitektur, skiss situationsplan, daterd 17-06-08.
